## Rothenburg o. d. T., Marktplatz 2, Ratstrinkstube: Dach- und Fassadensanierung

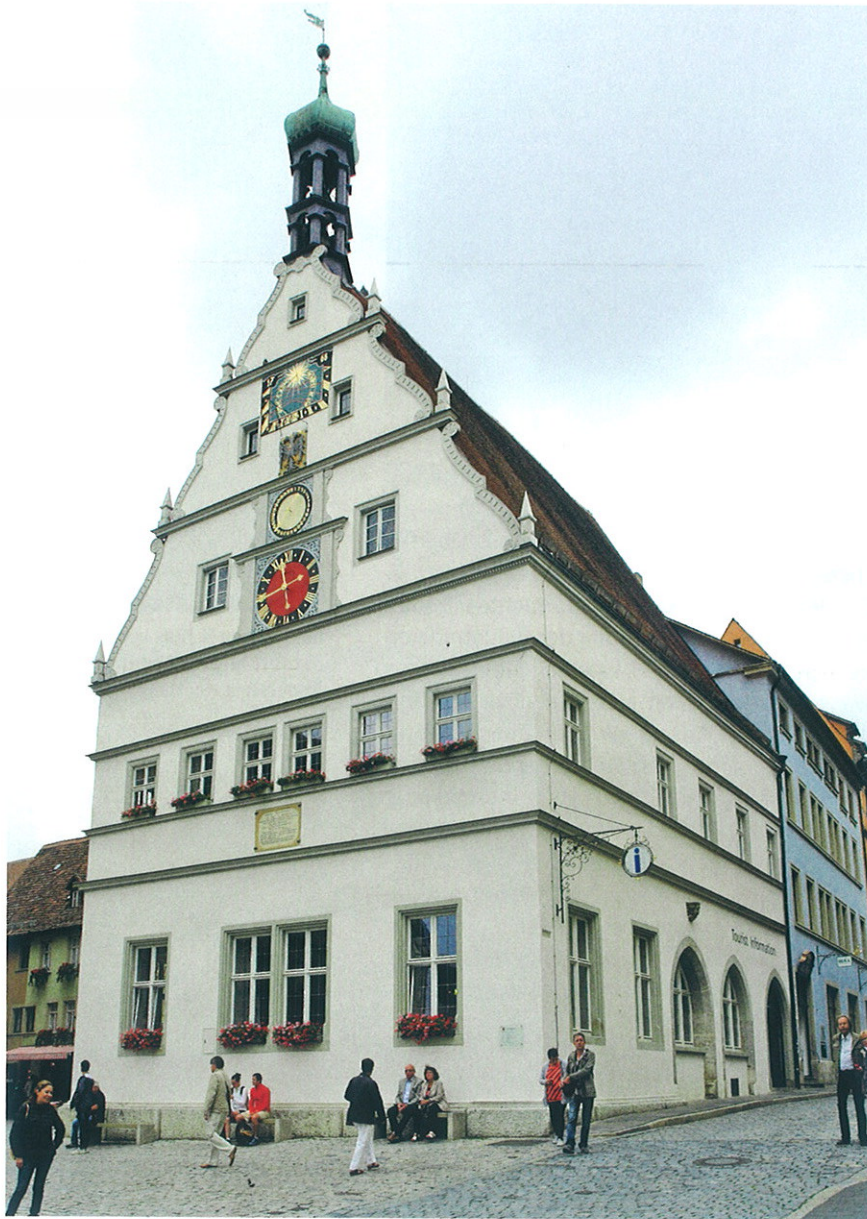
Die attraktive Fassade der „Ratstrinkstube“ im Sommer 2015

baut werden musste. Dank der alten, wiederverwendeten Ziegel hat die neue Eindeckung an der Westseite eine vortreffliche Wirkung. Ebenso war die Fassade Gegenstand der Maßnahme. An der gesamten Putzoberfläche zeigten sich Verwitterungsschäden und Rissbildungen. Im Sockelbereich war der Bau stark durchfeuchtet und versalzen. Daher musste der Putz großflächig abgenommen und neu aufgebaut werden. Die morschen hölzernen Filialtürmchen und Voluten erneuerte man, entweder in Teilen oder komplett, in Eichenholz. Das nunmehr perfekte Äußere der Ratstrinkstube lässt den gesamten Umfang der Sanierungsmaßnahme kaum erkennen. Seine langfristige Sicherung verdankt das Rothenburger Wahrzeichen nämlich primär den von außen unsichtbaren, vorbildlichen Maßnahmen im Dach.

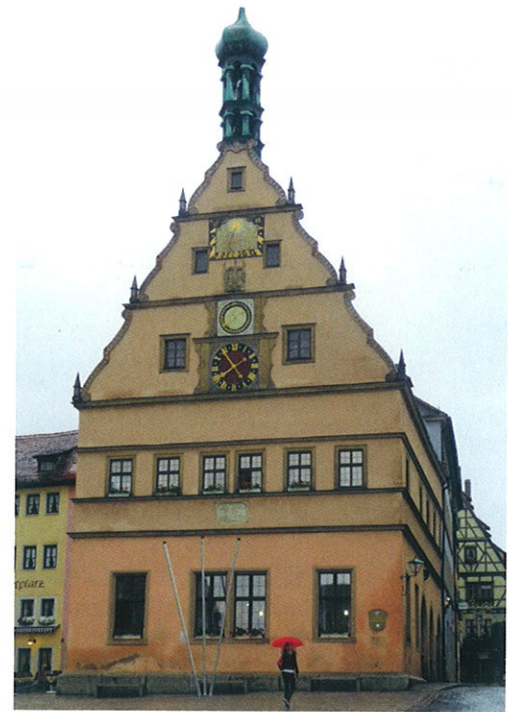
Vorzustand

Im Kern stammt das Objekt aus dem Jahre 1466. Folgende Jahrhunderte brachten zahlreiche bauliche Veränderungen, wie z. B. die Umgestaltung der Fassade im 19. Jahrhundert. Glücklicherweise wurde das prachtvolle Gebäude während des Zweiten Weltkriegs nur wenig in Mitleidschaft gezogen, doch wiesen die Fassade, die zuletzt in den 1930er Jahren erneuert worden war, und das Dach diverse Schädigungen auf.

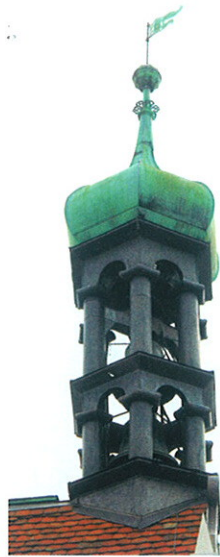
Dank der Maßnahme ist das Giebeltürmchen wieder standsicher geworden

Die Dachsanierung stellte eine Herausforderung dar. Mit zimmermannsmäßigen Reparaturen konnte die Statik des Dachstuhls wiederhergestellt werden. Dabei musste unter anderem eine Stuhlschwelle ausgetauscht werden. Es galt weiterhin, den instabil gewordenen Dachreiter mit Hilfe langer Konstruktionshölzer zu fixieren. In einem komplizierten Verfahren gelang es, die Hölzer einzufügen, ohne dass der Dachreiter abge-

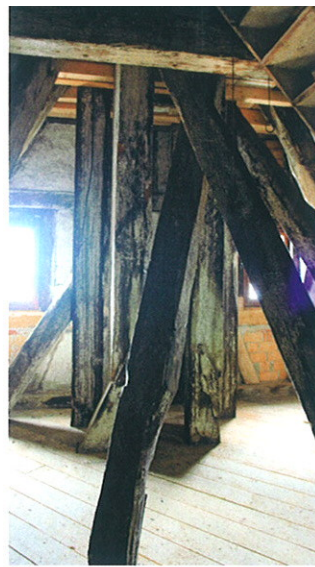
Das mächtige Dachtragwerk unterhalb des Giebelturms

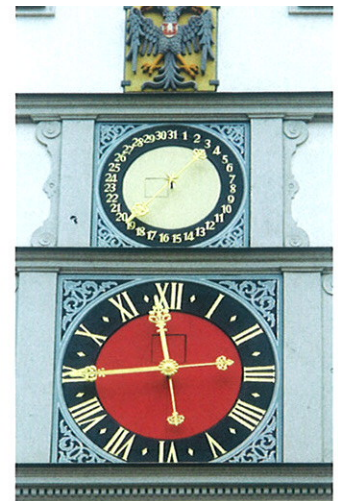
Restauriertes Uhrwerk

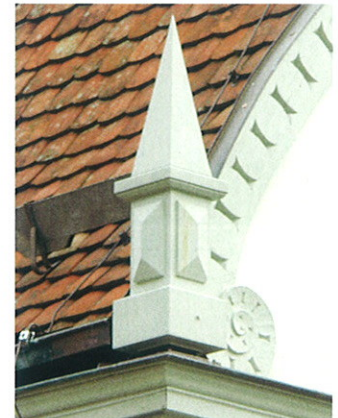
Erneutes Fassadendetail aus Holz

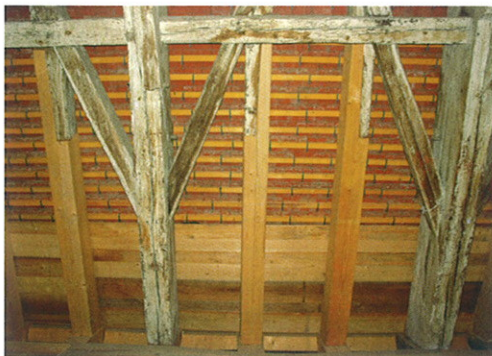
An der Ostseite musste die Dachkonstruktion saniert werden

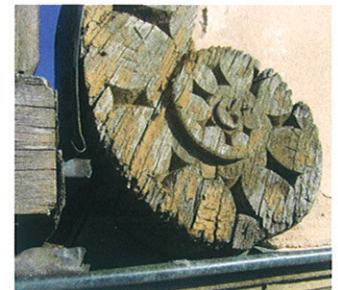
Morsche Fassadenzier im Vorzustand
